Boletín Técnico de Producto

Número de Boletín: BP14_02

TEMA: Comparativo de Producto – Cromado de Barra

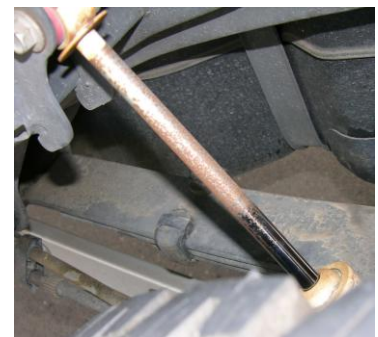
Imagen 1 – Barra oxidada de producto de la competencia, empacado para su venta individual

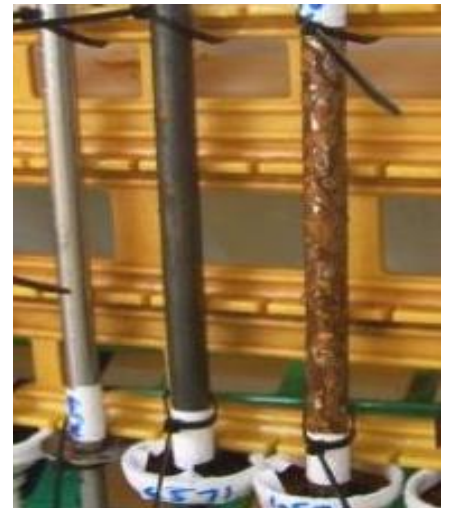
Figura 3

El Equipo de Ingeniería GRC de Troy, Michigan, realizó la prueba de cámara salina por 96 horas ASTM B-117 durante el desarrollo de amortiguadores para nuevos vehículos. Después de únicamente 25 horas de pruebas, la barra de acero de la competencia se oxidó completamente (Figura 3 – tercera barra de izquierda a derecha).

El vástago nitrocarbúrizado (Figura 3 – barra en medio) ya se empieza a oxidar. La barra cromada GRC (Figura 3 – primera barra de izquierda a derecha) no presenta ningún rastro de óxido en la superficie.

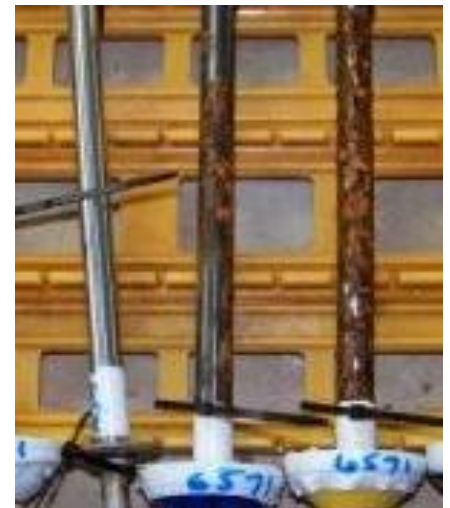
Figura 4

Después de 96 horas de exposición, la barra cromada GRC (Figura 4, primera barra de izquierda a derecha) conserva su acabado cromado liso, garantizando una larga vida útil. El vástago nitrocarbúrizado (Figura 4 – barra en medio) se ha oxidado y no funciona más.
